Memòria de l'intervenció arqueològica al Castell del Paborde de la Selva de Camp.

Eva Subias i Pascual

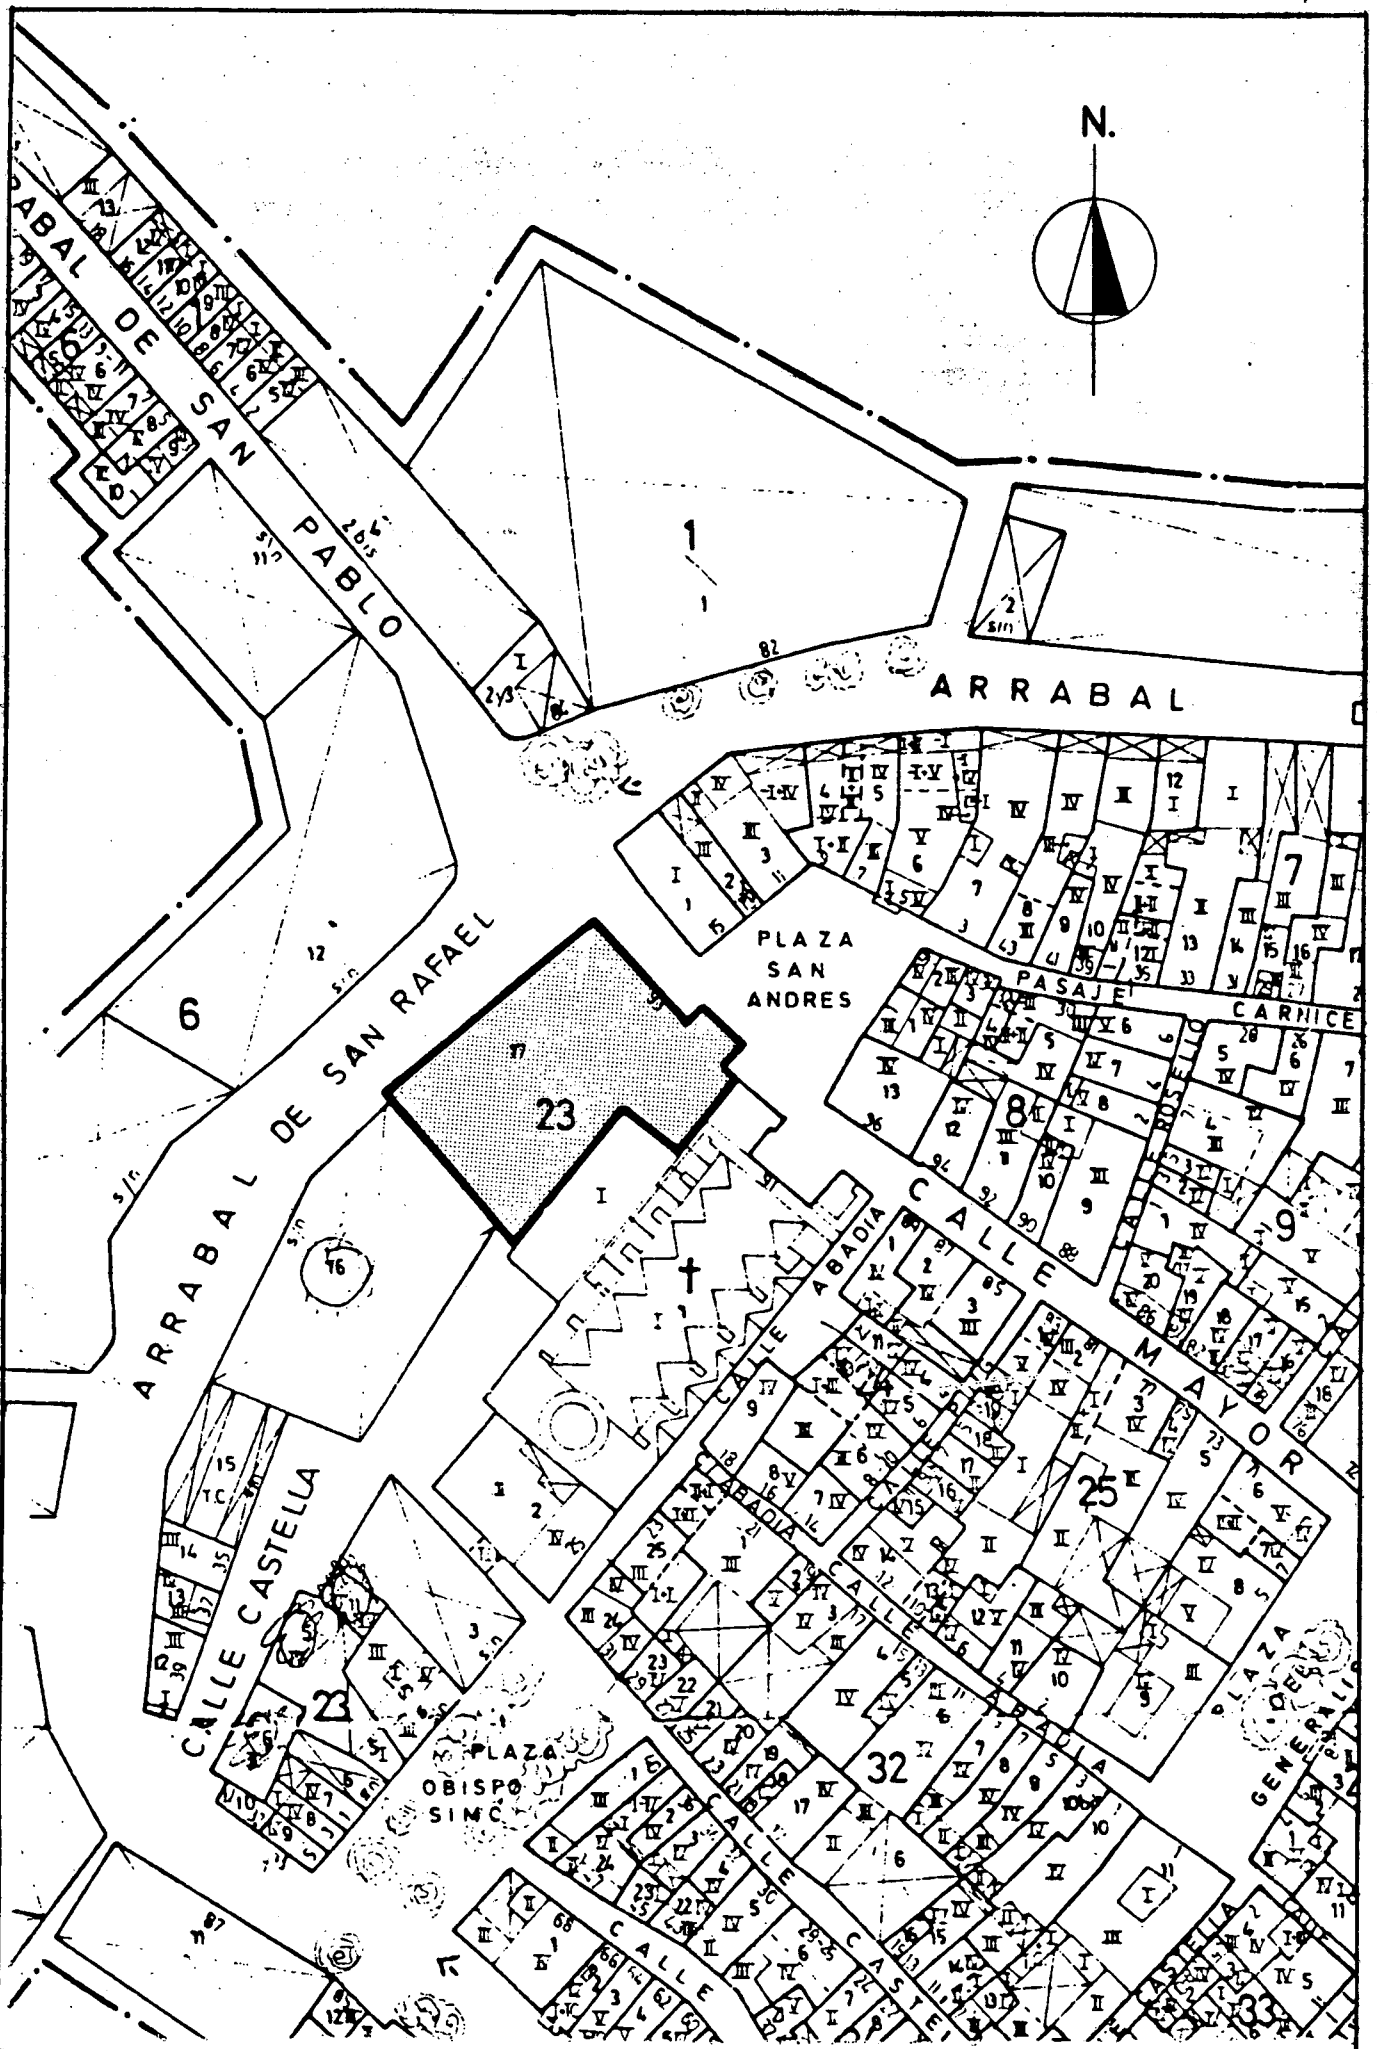
Plànol
0

CASTELL DEL PABORDE La Selva del Camp

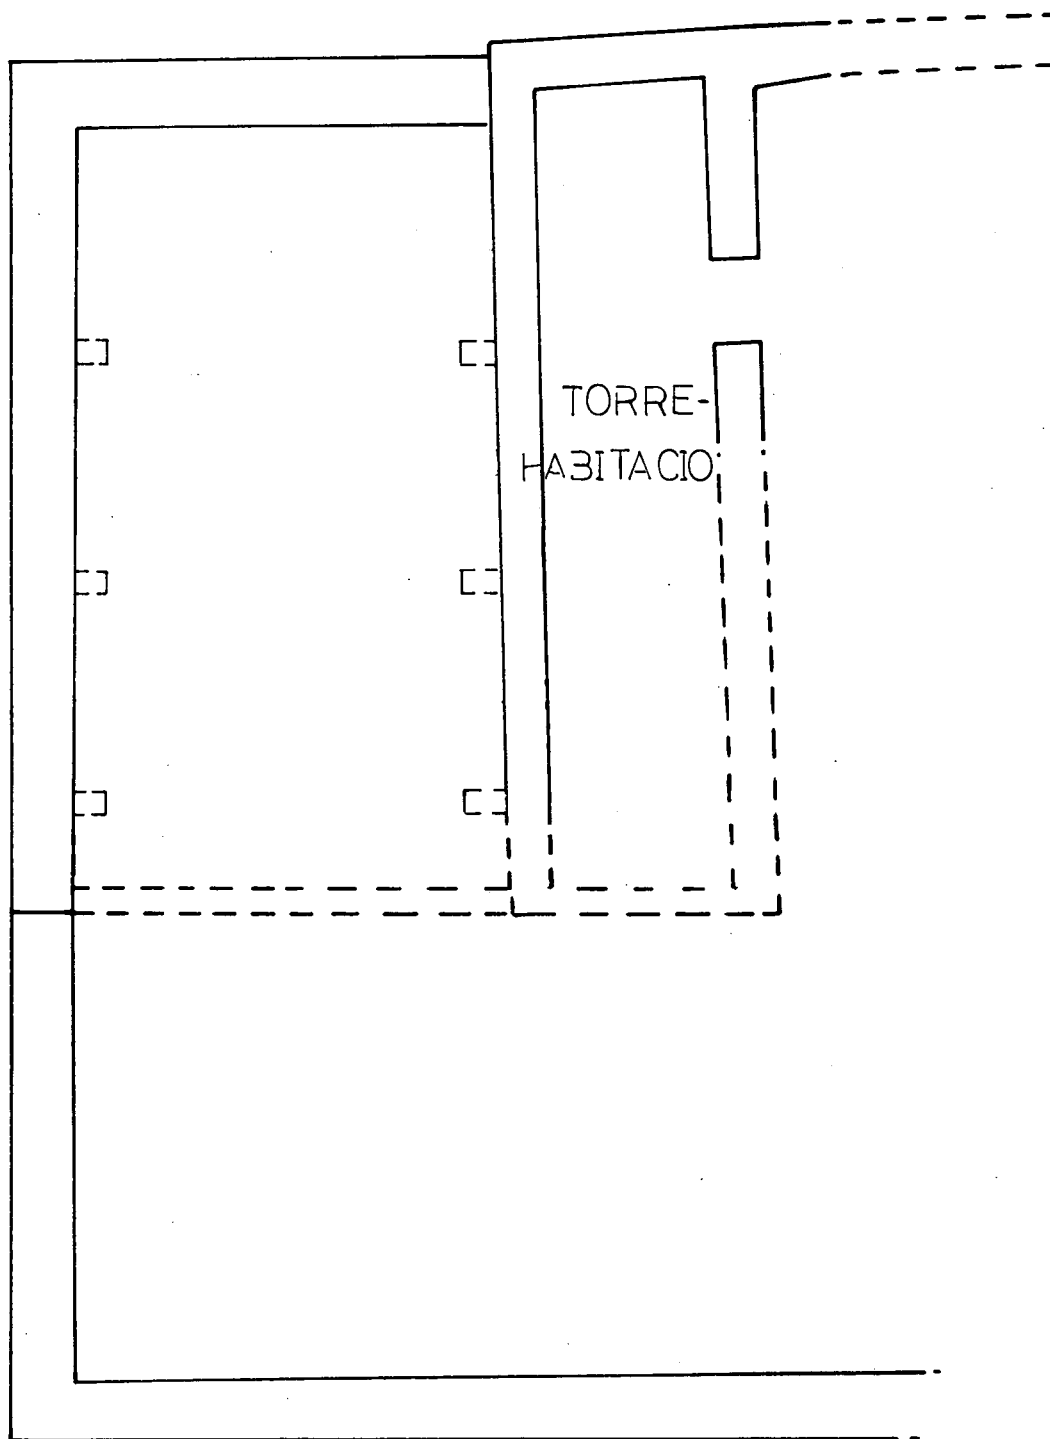
FIGURA 4

HIPOTESI
SEGLES XI-XII

delimitant una estructura aproximadament rectangular de 7 mts. d'amplada exterior, per més de 20 mts. de llargada també exterior. Pel que fa a les obertures, l'estructura comptava si més no amb una porta (actualment tapiada per el mur 3) d'uns dos metres d'amplada (el límit meridional no essent prou clar), i comptava amb dos espitlleres d'esqueixada interior a dos nivells diferents del parament i centrades respecta al costat petit del rectangle. Posteriorment, al segon nivell, s'hi va afegir una no va obertura aquest cop de tipus menys defensiu. (aquestes obertures només es veuen dèss de l'exterior i están molt degradades). L'estat ruinós de la resta de l'estructura, impedeix completar la documentació sobre les obertures, a excepció d'una molt petita espitllera de vigilància, visible encara avui dèss de l'habitació E, a la meitat meridional del parament 6 i mig tapada per les heures. Finalment sabem que els murs es fonamentaven bé directament sobre la roca, bé sobre una banqueteta de fonamentació, d'amplada mínima, i visible en alguns punts arran dels paraments 2 i 6. Tenim doncs una banqueteta, més de regularització de nivell que no pas de fonamentació, que s'explica per la composició geològica de la zona amb afloracions de roca llicorella, i d'aquí la fermesa del terreny. La tècnica constructiva d'aquest conjunt es presenta com la més acurada i bella de tot el edifici, amb l'ús de carreus escairats a les cares externes d'un macís de pedres irregulars trabades amb morter o "opus emplecton" (1). Sobta la disposició de les filades a la cara occidental del mur 6, on s'aprecia amb claredat, les faixes segons les que es va anar pujant el parament, bauscant cada 4 o 5 filades una nova horitzontal.

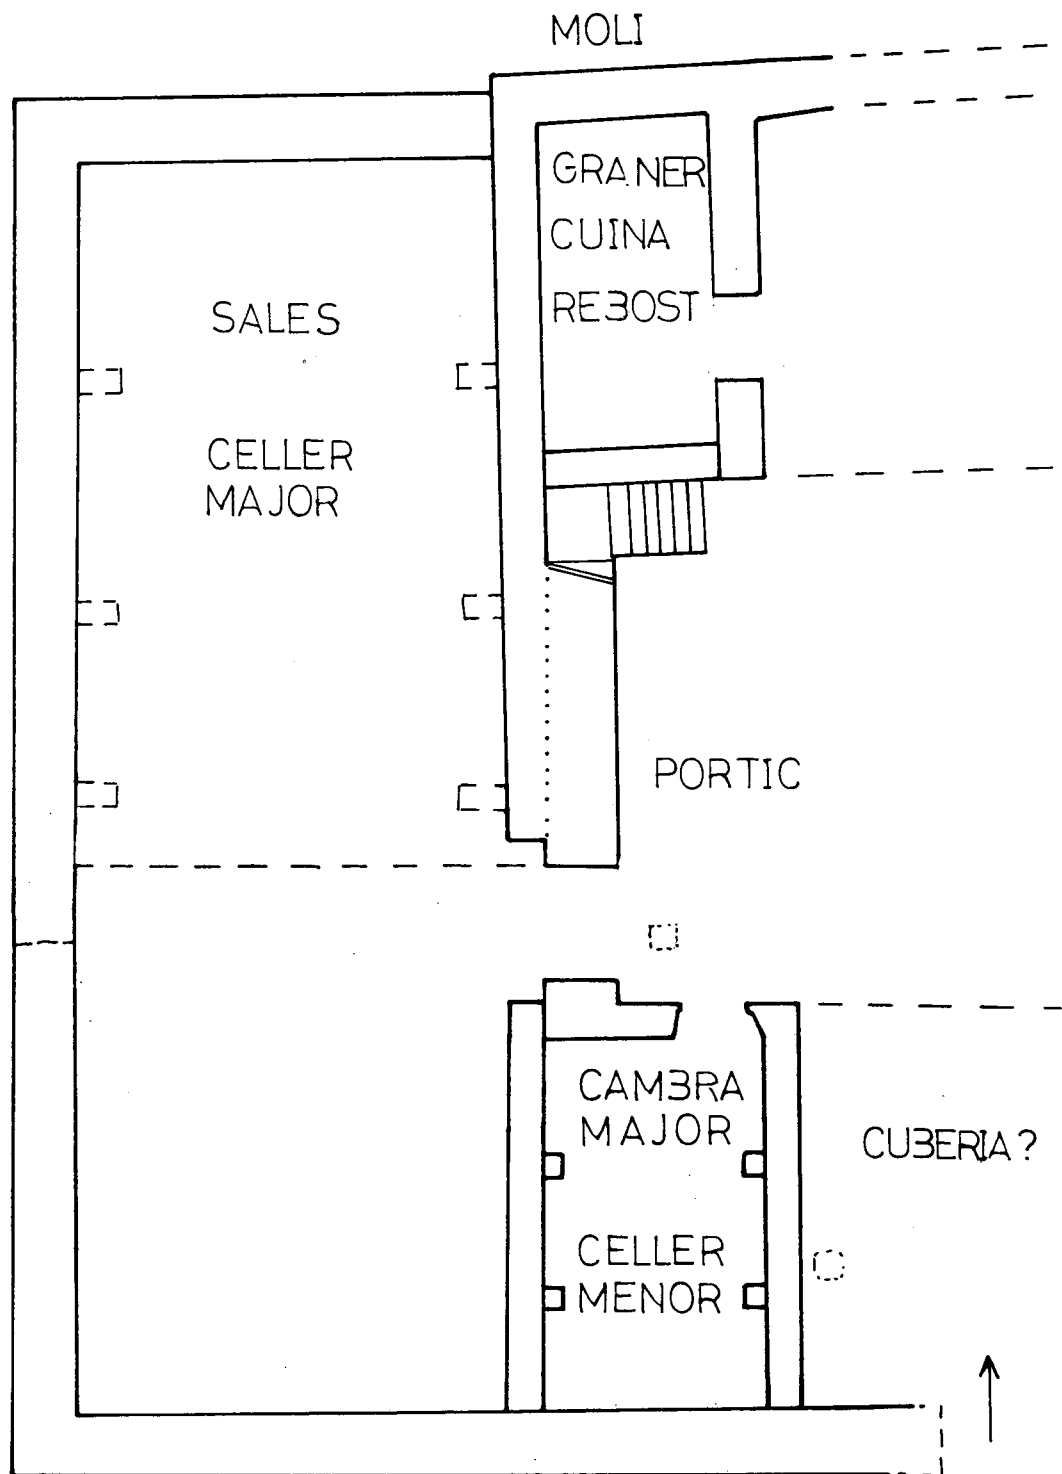
FIGURA 5

HIPOTESI
SEGLES XIII-XIV

que ahora tanca l'ambient i suporta l'arcada de l'escala gòtica, fos una remodelació posterior a la construcció de les parets laterals i a la porta que apareix a occident i que actualment es troba tapiada. Tanmateix, l'angle exterior nord-est de l'habitació és l'original i ens marca el límit extern de l'ambient. Així doncs, el gruix del mur de tanca original hauria de ser inferior a l'actual per a poder entendre la col·locació de la porta abans esmentada que es troba emmascarada parcialment per el mur E.8. Pensar que aquest mur pogués ser més prim i que hagués estat tan retocat no és gaire plausible ja que trencaria les proporcions de la construcció, desfent la simetria transversal que ara presenta. Efectivament, des del mur E.12 (part superior que no té en compte el reforç de la base) i el primer arc hi ha uns tres metres, al igual que entre el següent arc i la paret de tanca. Així doncs s'ha de concloure que la porta no data del moment de l'implantació del cos, i és al mateix temps anterior a l'implantació de l'escala. Hi ha doncs clarament una modificació de la construcció en aquest punt, que no s'acaba d'apreciar plenament en el detall de la paret E.8 (que hauria de desdoblarse) donada la capa d'arrebossat que el cobreix. Aquesta modificació respon clarament a l'implantació de l'escala i a la necessitat de reforçar la base de l'arcada del costat de l'habitació. Una altra dada important en aquest sector, és el evident canvi de programa que s'observa en la construcció de l'altra porta de l'habitació, la porta d'entrada original, on les dovelles de l'arc han estat modificades a partir de la clau i cap a l'interior de l'edifici, per tal d'ampliar l'accés. Aquest canvi d'intenció explica a més que les finestres d'aquest mateix mur E. 8, quedin desplaçades respecte a qualsevol eix de simetria. De nou es planteja el valor cronològic d'aquestes dos fases constructives. La disposició estranya de les dovelles de la porta no es pot entendre més que com una modificació del programa en el mateix moment de la construcció, ja que un arc im-

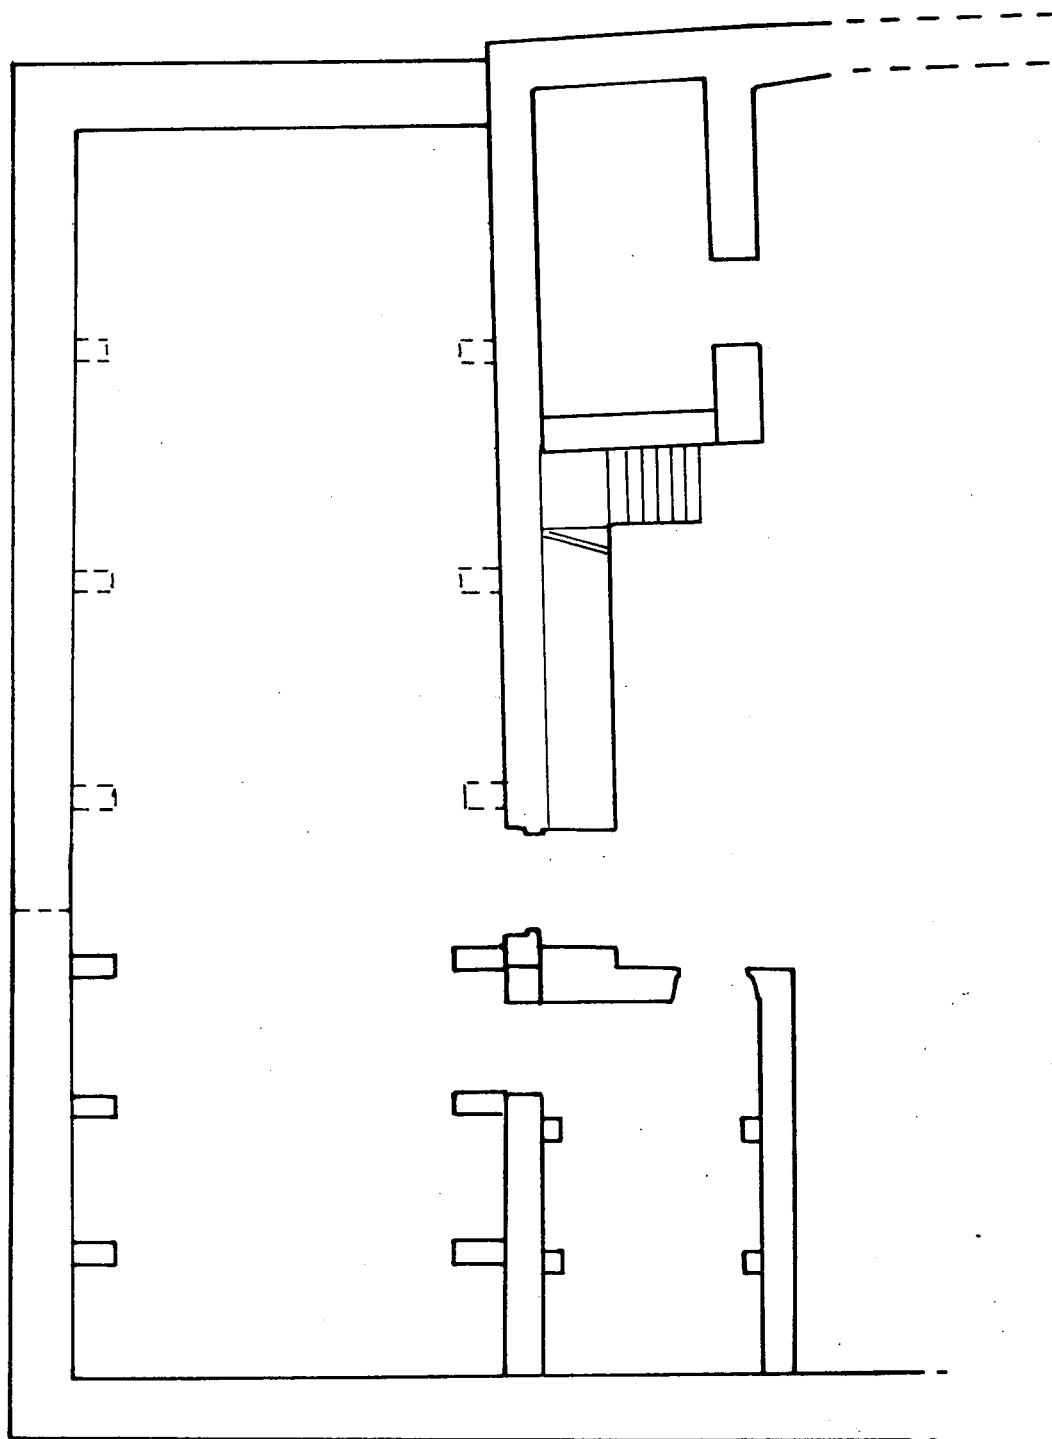
FIGURA 6

HIPÒTESI
SEGLES XV-XVI

sitat de l'escala exterior que sembla que hagi de conduir a un espai molt més gran que no pas únicament el pis superior de l'habitació A. També ho podria recolzar la presència d'una porta oberta a la prolongació del mur E.11 en el pis superior i que dona actualment accés al pis superior de l'habitació E. El fet que el mur que la suporta sigui fet de tàpia, impedeix assegurar que fos originària. Però en contra d'aixó, tenim que la porta del nivell inferior, que hem vist és constructivament anterior a l'escala, es veu clarament respectada per l'implantació de l'arc E.25 i al mateix temps, és veu que no formen part d'un mateix programa. A més, no es compren que s'instal·li quan al costat es té l'accés de l'arcada de l'escala, molt més ampli. Finalment hi ha una diferència molt clara d'elements constructius com ara els tipus de paraments i la fonamentació més baixa dels arcs de l'habitació D respecte al mur E. 11. Malauradament, l'excavació de la trinxera de fonamentació d'aquest arc no ha donat gaire material, però l'impressió és que ha de ser com a mínim del segle XV. (Vegi's Comentari de Material). En síntesi, ens inclinem a considerar-la lleugerament posterior.

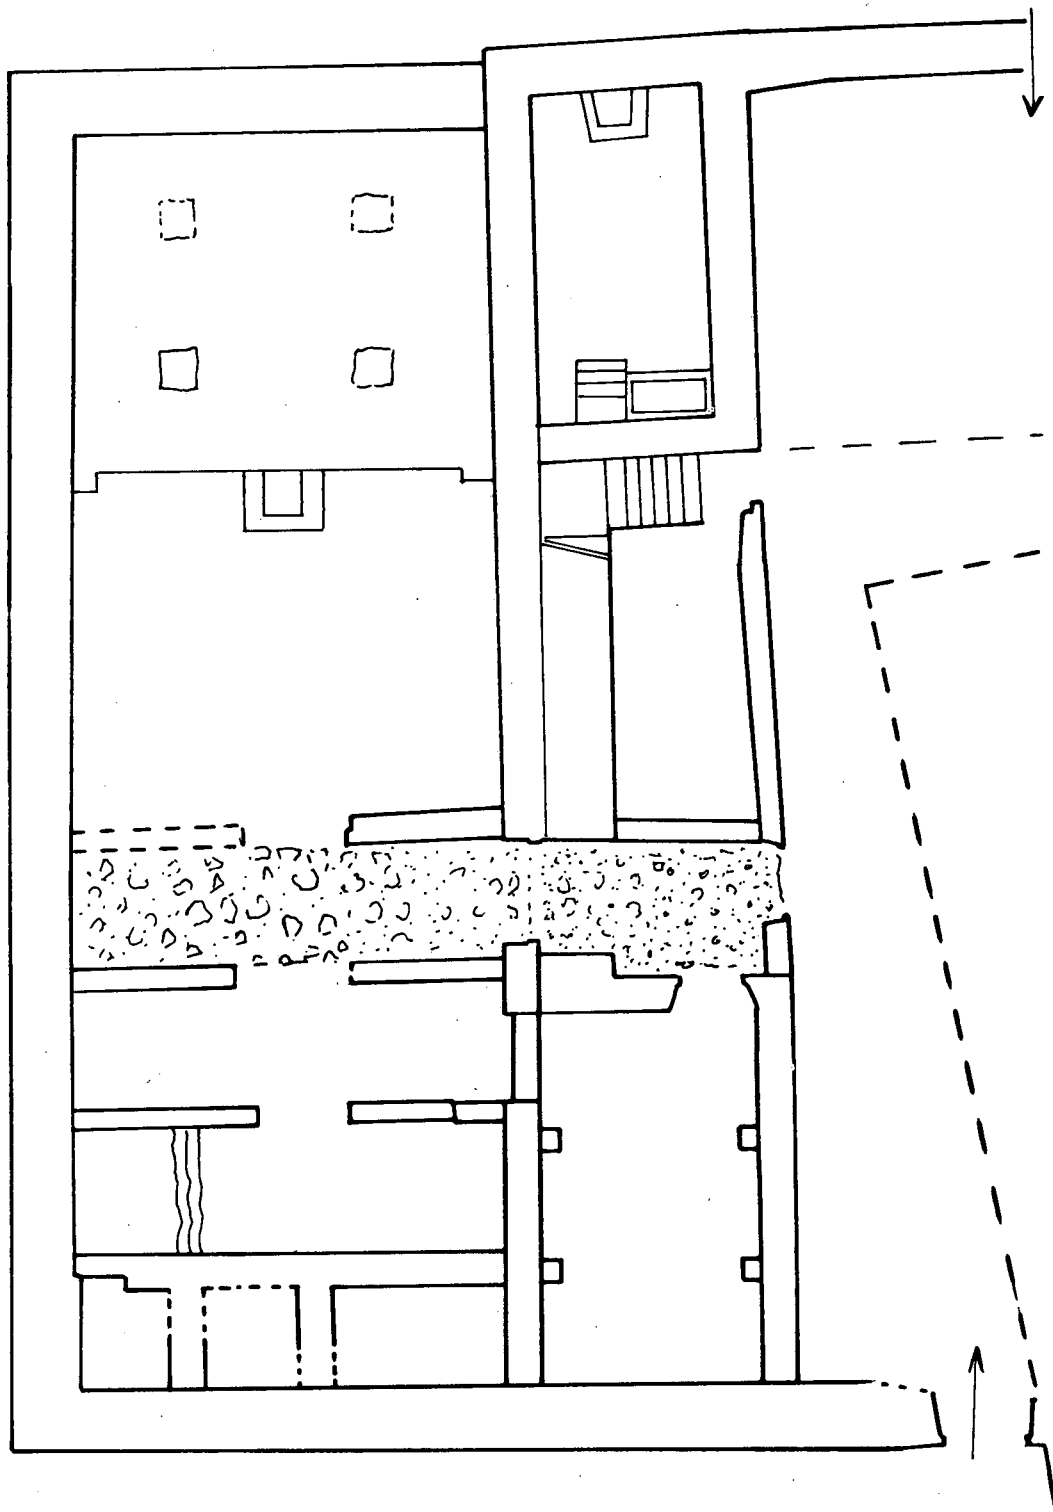
FIGURA 7

HIPOTESI
SEGLES XVII-XVIII

de la prolongació del Castell del costat de l'església. Només sabem de l'existència d'un cup en el estret passadís que ha quedat entre l'església i el castell, i veïem també rastres d'un forjat que descansaria sobre ménsules a la part interior del mur que cuporta la porta d'entrada del costat de la plaça de les Pletes. En no disposar d'un plànol de l'ubicació exacta de l'església antiga i del seu renombrat porxo, es fa difícil relacionar les dades que contenen els documents escrits. Cal doncs tenir sempre present, que s'ha estat treballant sobre un edifici mutilat la qual cosa dificulta la interpretació funcional de les estances en base a l'anàlisi dels inventaris del segle XIV. L'altra gran problema, a nivell d'interpretació d'estructures, és la situació exacta del mur sud de tancament de l'habitació E, ja discutida més amunt, així com la definició del seu sistema de coberta. Que el mur es trobi més o menys corregut, podria fer variar considerablement l'interpretació del conjunt. Queda també per descomtat, tot el problema de l'entrada d'aigua al Castell, citada algun cop en els documents escrits. Potser s'hauria de relacionar amb els grans forats que travessen el mur 12.

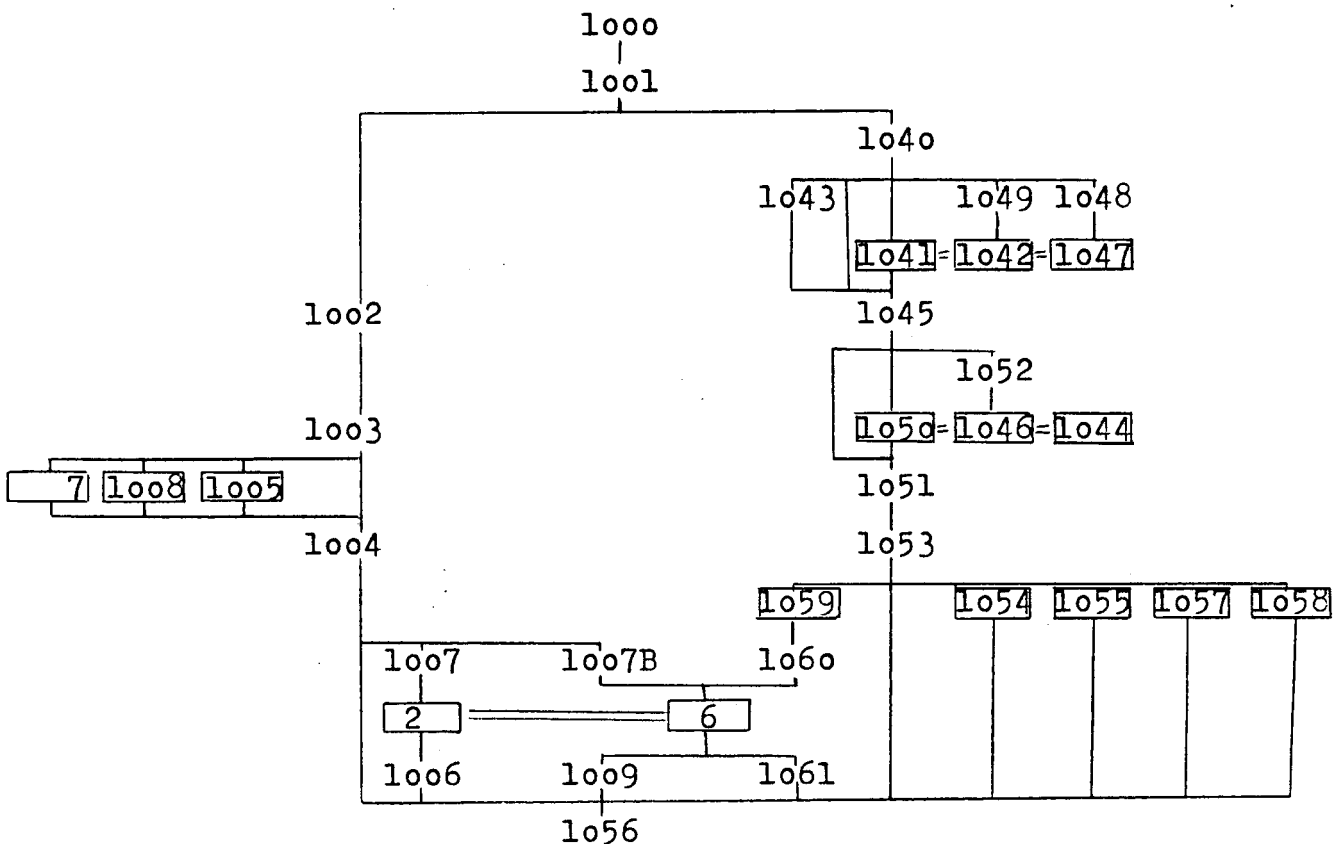
POSICIONS RELATIVES

SECUENCIA ESTRATIGRAFICA HABITACIONES B I E

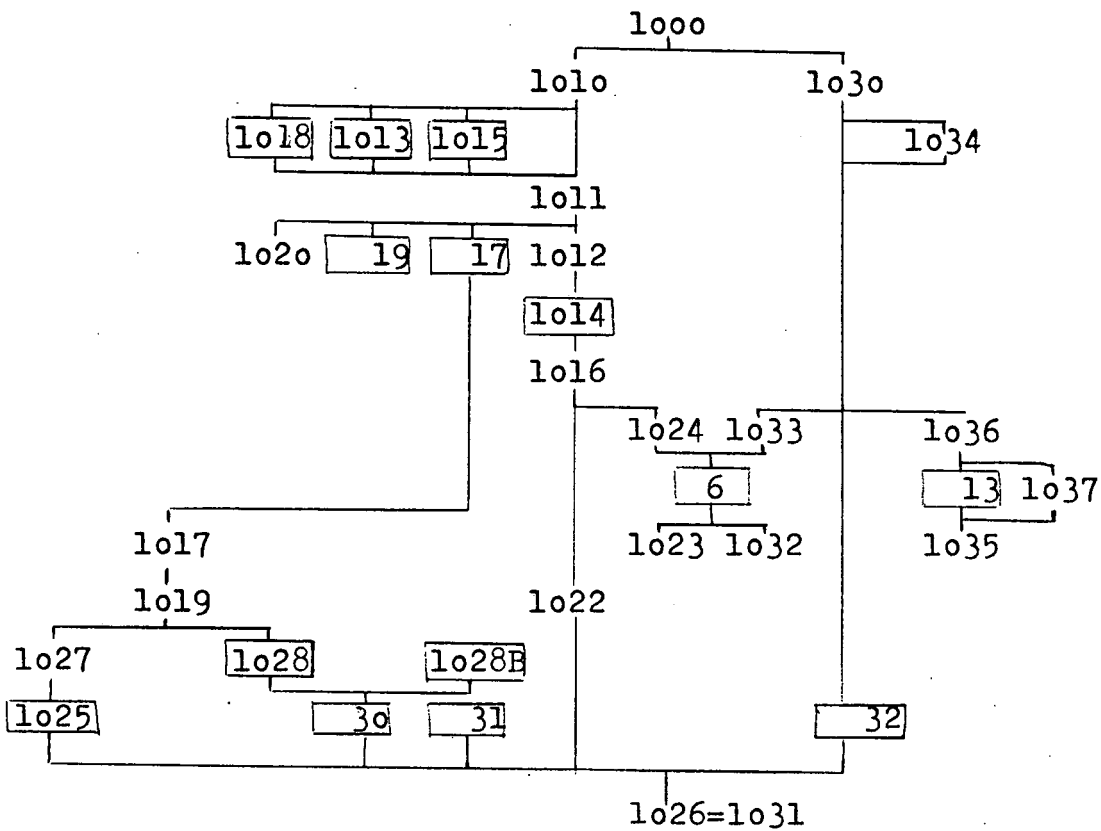
POSICIONS RELATIVES

SECUENCIA ESTRATIGRAFICA HABITACIO D

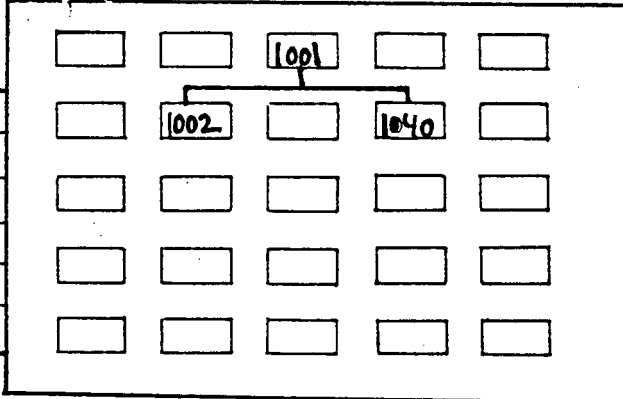
Es de potència bastant regular: entre 5 i 10 cmts.

igual a	es recolza en
se li recolza	cobreix 1002 i 1040
cobert per	talla
farcit per	farceix
tallat per	se li entrega
s'entrega a

Estrat superficial de formació natural.

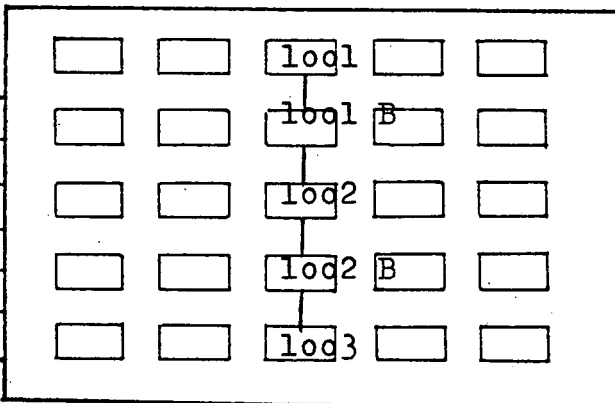
Estrat que apareix reomplint l'habitació B . Es practicament homogeni, molt pedregós i difícil d'excavar, però presenta a l'angle sud-est, un nivell més net de pedres i d'un color més beig (1002 B).
Potència molt gran: aproximadament 1,50 mts.

SEQÜÈNCIA	igual a	es recolza en
	se li recolza	cobreix 1003
	cobert per 1001	talla
	farcit per	farceix
	tallat per	se li entrega
	s'entrega a

Estrat de destrucció dels paraments que oblitera definitivament l'espai i les estructures que contenia (per exemple: les escales)
l'aparició d'un nivell lleugermanet diferent s'explica per la possibilitat d'un tipus de parament diferent-més modern, potser amb tapiat en aquell angle, clarament modificat respecte a la resta de l'habitació

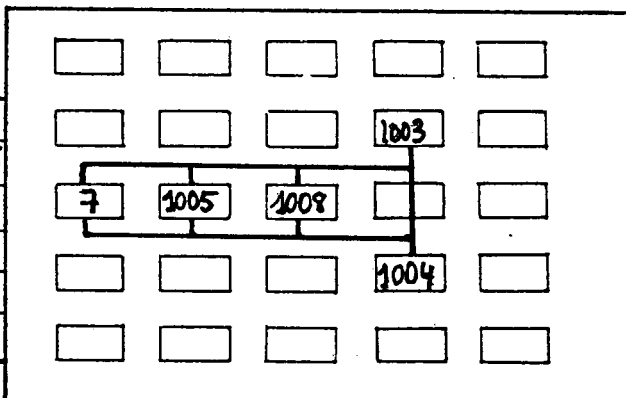
Cobria també les banquetes de fonamentació dels murs de l'habitació.

SEQÜÈNCIA	igual a	es recolza en
	se li recolza	cobreix 7 / 1004 / 1005 / 1008
	cobert per 1002	talla
	farcit per	farceix
	tallat per	se li entrega
	s'entrega a

Estrat d'enfonsament de la volta de rajoles que en un moment cobria l'habitació.

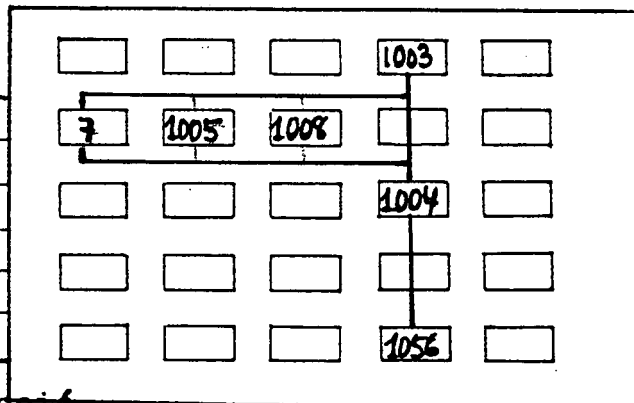
Sobre aquest estrat descansen les restes de petites estructures de tipus "industrial" així com unes escales.

SEQÜÈNCIA	igual a	es recolza en
	se li recolza 7/1005/1008	cobreix roca (= 1056)
	cobert per 1003	talla
	farcit per	farceix
	tallat per	se li entrega
	s'entrega a

Estrat de pavimentació o potser preparació de pavimentació, que proporciona la datació de les estructures mentades, i possiblement també, de la reconversió de l'habitació en una mena de cup, mitjançant la cobrició per volta de rajoles, el tancament d'una porta anterior, i la col·locació d'unes escales per accedir a l'ambient des d'un nivell superior.

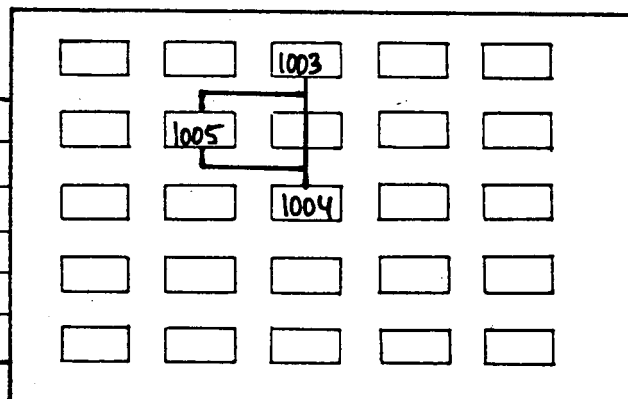
Receptacle de parets d'obra (pedra i rajola) molt degradat, que apareix a l'angle sud-est de l'habitació B.
El nom que se li dona -safareig- no pressuposa una funció de neteja de roba tal i com s'acostuma a entendre, sinó que ha d'estar connectat amb la conversió en aljub de l'estança.
Les restes conservades aparegueren sota l'estrat 1003, i descansaven practicament sobre la roca, per bé que lògicament s'havien d'assentar sobre l'estrat 1004, ja que es recolzen en l'escala, edificada sobre dit estrat.

SEQÜÈNCIA	igual a	es recolza en
	se li recolza	cobreix 1004
	cobert per 1003	talla
	farcit per	farceix
	tallat per	se li entrega
	s'entrega a

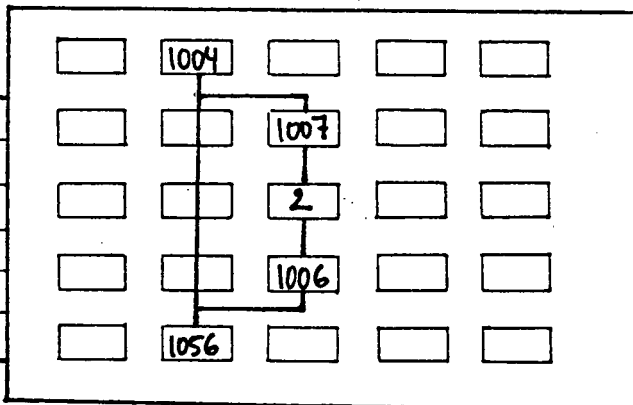
Trinxera que talla la roca en direcció nord-sud arran del mur est (E.2) de l'habitació B.
Com per a l'element 1009, probablement es troba actualment escapçada potser per rebaixar el nivell i guanyar espai en profunditat. antigament podria haver tingut més profunditat.

SEQÜÈNCIA	igual a	es recolza en
	se li recolza	cobreix
	cobert per 1004	talla roca = 1056
	farcit per 1007 / 2	farcix
	tallat per	se li entrega
	s'entrega a

Trinxera de fonamentació del mur.

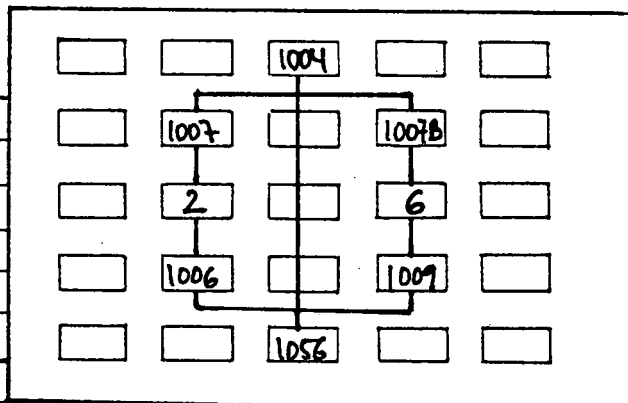
Estrat que es troba en algun punt, al fons de les trinxeres de fonamentació 1009 i lolo de l'habitació B. (1007 i 1007B)
Aquestes serien les úniques restes intactes del estrat original de fonamentació, que sense dubte degué ser tocat i malmès en el moment de cobrir l'estança amb una volta, i possiblement amb l'intenció de guanyar una mica d'espai en profunditat. La prova és que el nivell d'úd del segle xvii es troba per sota de les cotes de banquetes de fonamentació.

SEQÜÈNCIA	igual a	es recolza en
	se li recolza	cobreix
	cobert per 1004	talla
	farçit per	farceix 1009 i lolo
	tallat per	se li entrega
	s'entrega a

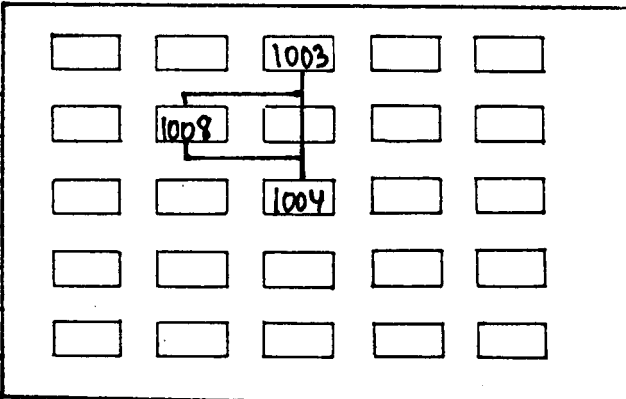
fonaments d'un receptacle d'obra (pedra i rajola) que delimita un petit espai rectangular de aproximadament 1 x 0,75 mts.
 Descansa sobre la roca però probablement s'ha de datar com el seu semblant 1005, posteriorment i en conexió amb l'estrat 1004
 Funcionaria com a part de l'aljub.

SEQÜÈNCIA	igual a	es recolza en 1004
	se li recolza	cobreix
	cobert per 1003	talla
	farcit per 1003	farceix
	tallat per	se li entrega
	s'entrega a

CRITERI PER DATAR
material del estrat 1004.

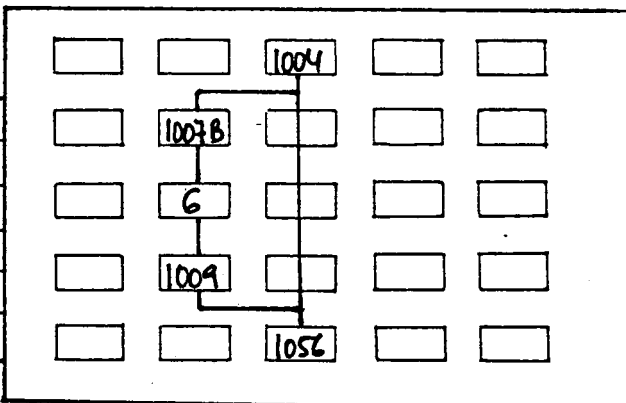
Trinxera que talla la roca en direcció nord-sud arran del mur oest de l'habitació B.
 Probablement va ser escapçada en el moment de reconvertir l'estança en un aljub, potser per guanyar espai en profunditat, ja que sovint es troba a una cota molt inferior al inici de la banquetta de fonamentació del mur.

SEQÜÈNCIA	igual a	es recolza en
	se li recolza	cobreix
	cobert per 1004	talla roca = 1056
	farcit per 1007B / 6	farceix
	tallat per	se li entrega
	s'entrega a

trinxera de fonamentació del mur.

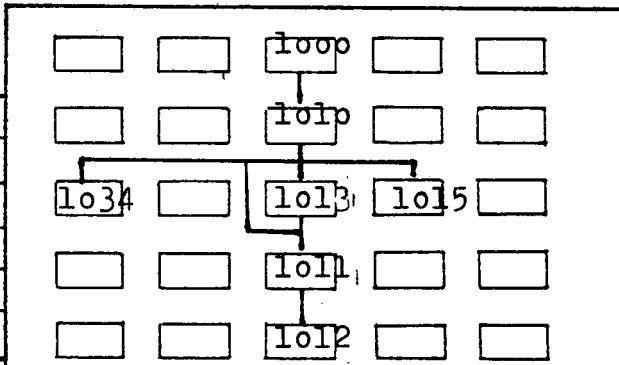
Estrat que s'exten a tot el ambient, penetrant lleugerament a l'ambient contigu (b)
 Està molt compactat i és força irregular, pujant de nivell cap al nord i cap al est, mentre que pràcticament es perd cap al sud.
 Es troba a nivell molt superior que el primer nivell de l'ambient contigu (b).
 Xoca amb tots els murs de l'ambient.
 Cap al oest, s'enfonsa lleugerament seguint una superfície més o menys circular: està insinuant un forat que apareix rtallant l'estrat inferior, i que l'estrat lolo reomple i emmascara. Potència: entre 15 i 25 cmts.

SEQÜÈNCIA	igual a	es recolza en
	se li recolza	cobreix 1011, 1015, 1034
	cobert per 1000	talla
	farçit per	farceix 1013
	tallat per	se li entrega
	s'entrega a

Nivell de freqüentació recent de l'ambient coincidint amb l'ús d'un "banc" d'obra adosat a la paret nord de l'ambient.
 Es tracta de fet d'un nivell superficial d'abandó, compactat per l'ús; donades les característiques del material, aquest s'ha assimilat a l'estrat 1001.

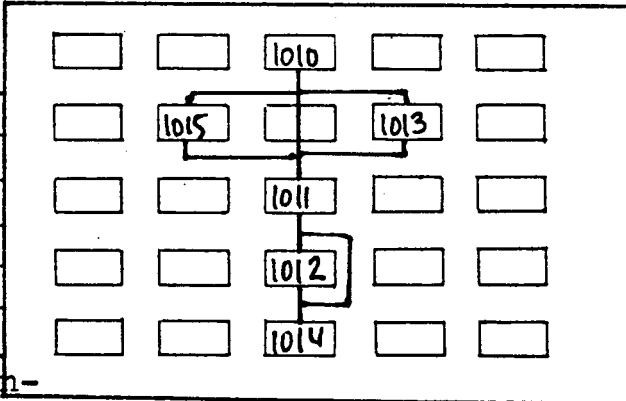
Estart de terra que presenta molts puntets de calç al seu interior, que està molt dur i compactat, i que s'exten per tot el ambient. Cap al est es fa més dur i conté més pedres, i augmenta de potència en profunditat. Presenta com bossades d'argila molt neta que semblen volguer anivellar el terra.
Es perd cap al sud-oest (a la zona de contacte entre els dos ambients) però penetra lleugerament a l'ambient b.
S'entrega a tots els murs de l'ambient.

SEQÜÈNCIA	igual a	es recolza en
	se li recolza 1015	cobreix 1012 i 1014
	cobert per 1010	talla
	farcit per	farceix
	tallat per 1013	se li entrega
	s'entrega a

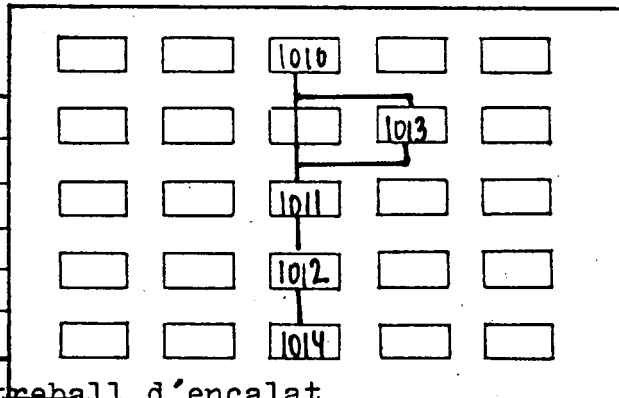
igual a	es recolza en
se li recolza	cobreix 1014
cobert per 1011	talla
farçit per	farceix
tallat per 1013	se li entrega
s'entrega a

taca de calç, probablement fruit d'un treball d'encalat a l'interior de l'estança.
Al no haver estat retirada en acabar, cal considerar que d'alguna manera amortitza el paviment al igual que l'estrat superior 1011, i que són coetanis.

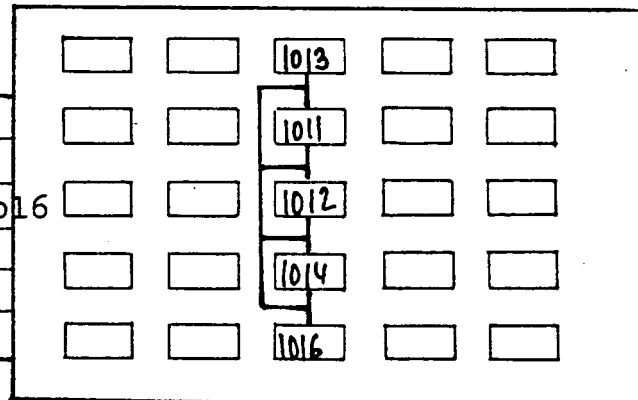
Forat que apareix al sector oest de l'ambient, als peus del banc d'obra (1015).
 Presenta una forma més o menys circular, d'aproximadament un metre de diàmetre.
 Talla tota l'estratigrafia de la zona.

SEQÜÈNCIA	igual a	es recolza en
	se li recolza	obreix
	cobert per 1010	talla 1011/1012/1014/1016
	farcit per 1010	farceix
	tallat per	se li entrega
	s'entrega a

Funció indeterminada.

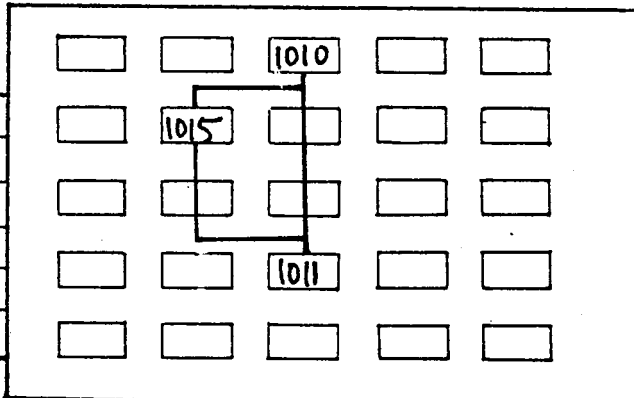
Mena de banc o de menjadora, que es troba adosat al mur nord de l'es tança, al costat oest.
 Presenta una part vista trapezoidal, força alta, i una fonamentació que aniria coberta i que consisteix en diverses filades de pedres irregulars. L'obra es compon bàsicament de pedra i calç i presenta superfícies vistes llises.

SEQÜÈNCIA	igual a	es recolza en 1011
	se li recolza	cobreix
	cobert per 1010	talla
	farcit per	farceix
	tallat per	se li entrega
	s'entrega a

Interpretació dubtosa, essent massa alt per a ésser emprat com a banc, i massa llis i petit per ésser emprat com a menjadora de bestiar.

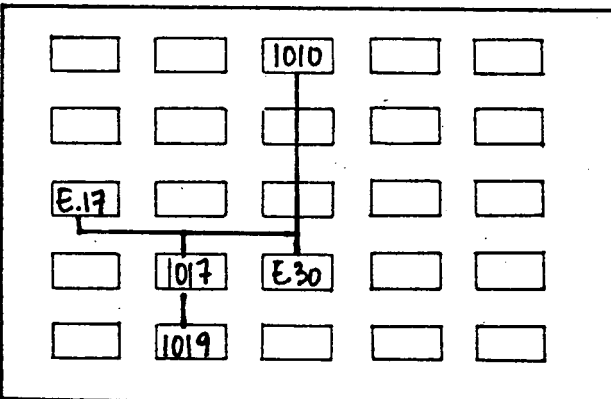
l'estrat sembla malmès (quasi tallat) per el mur est, que de fet hi deu causa.

SEQÜÈNCIA	igual a	es recolza en
	se li recolza 1018	cobreix 1019
	cobert per 1010 / E.17	talla
	farcit per	farceix
	tallat per	se li entrega
	s'entrega a E.30

L'estrat, que podria ser de destrucció, és massa reduït per entre una interpretació 100% segura. Sembla fer la funció d'un farciment per regularitzar el terreny a l'hora d'implantar el mur est, per tant ens proporciona una data post quem dle mur.

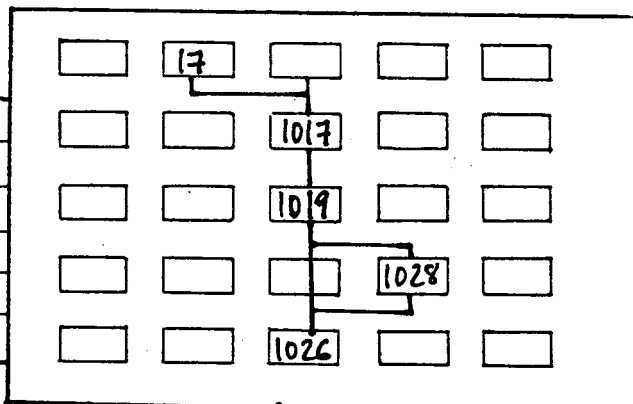
Estrat que apareix entre el mur est de l'estança i el mur antic (E.30)
Apareix cobrint parcialment, les restes d'un empedrat de còdols (1028)
Es posa sota el mur est, i es recolza en el mur antic.

SEQÜÈNCIA	igual a	es recolza en
	se li recolza	cobreix Roca = 1026
	cobert per 1017/E.17	talla
	farcit per	farceix
	tallat per	se li entrega
	s'entrega a E.30

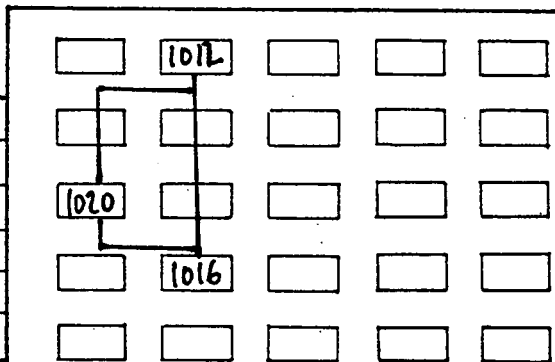
igual a	E.19	es recolza en
se li recolza		cobreix
cobert per	1o12	talla
farcit per		farceix
tallat per		se li entrega
s'entrega a

Forma part de la fonamentació de la porta actual de l'estança. (E.19)

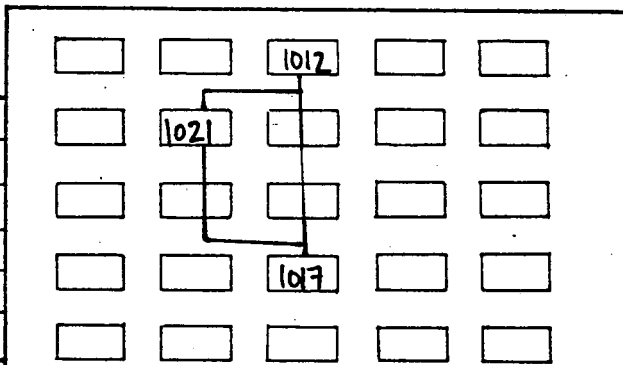
Molt similar al element 1020. en aquest cas, queda unit al mur antic

SEQÜÈNCIA	igual a	es recolza en
	se li recolza	cobreix
	cobert per 1012	talla 1017
	farcit per	farceix
	tallat per	se li entrega
	s'entrega a

forma part de la fonamentació de la porta actual
(E.19)

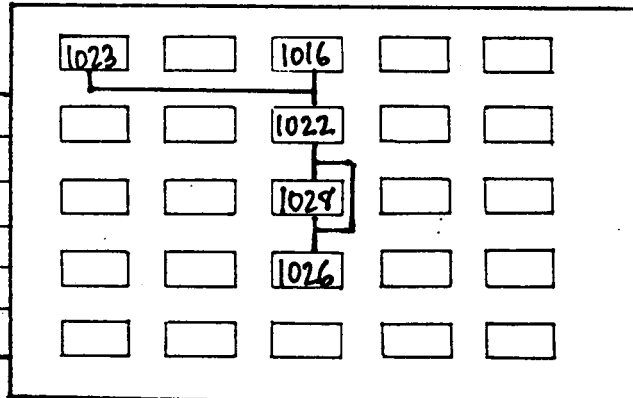
igual a	es recolza en E.30
se li recolza	cobreix 1026 / 1028
cobert per 1016	talla
farcit per	farceix
tallat per 1023	se li entrega
s'entrega a

Estrat molt similar al 1017. Sembla l'abandonament del paviment de còdols 1028

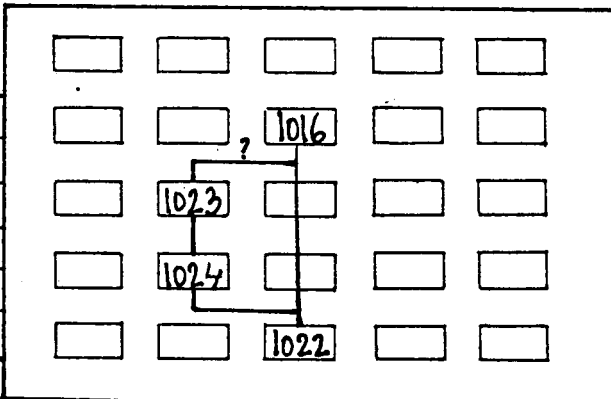
Trinxera que apareix al sud de l'ambient, arran del mur de cegament de l'arc. Podria ser que vingués de més amunt, ja en aquesta zona l'estratigrafia estava molt tocada. Actualment presenta una profunditat d'uns 20 cmts.

SEQÜÈNCIA	igual a	es recolza en
	se li recolza	obreix
	cobert per ?	talla 1022
	farcit per 1024/E.16	farceix
	tallat per	se li entrega
	s'entrega a

Trinxera de fonamentació del mur de cegament de l'arc. E.16
Idèntica a 1033

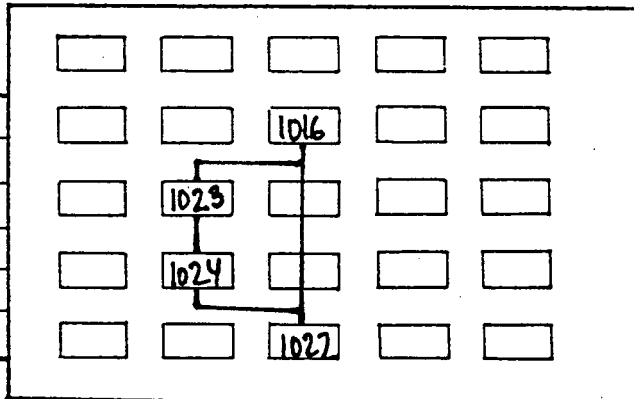
igual a	es recolza en
se li recolza	obreix
cobert per ?	talla
farcit per	farceix 1023
tallat per	se li entrega
s'entrega a E.16

nivell de fonamentació del mur de cegament de l'arc.

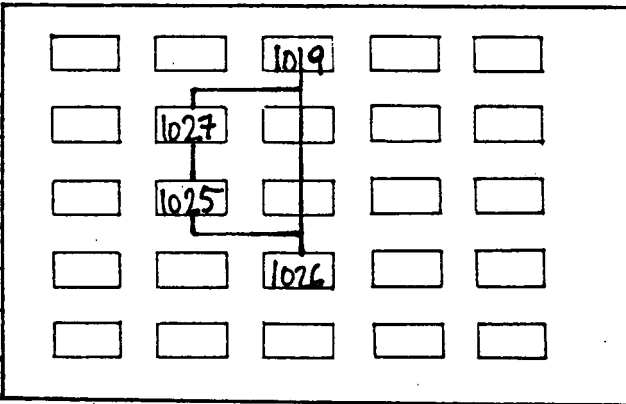
Forat que aparei al extrem est de l'estança, que es posa sota del mur est. (E.17)
 Està tallant el nivell 1o26
 Les seves dimensions no es poden precisar ja que està emmascarat per el mur.

igual a	es recolza en
se li recolza	cobreix
cobert per 1o19	talla 1o26
farcit per 1o27	farceix
tallat per	se li entrega
s'entrega a

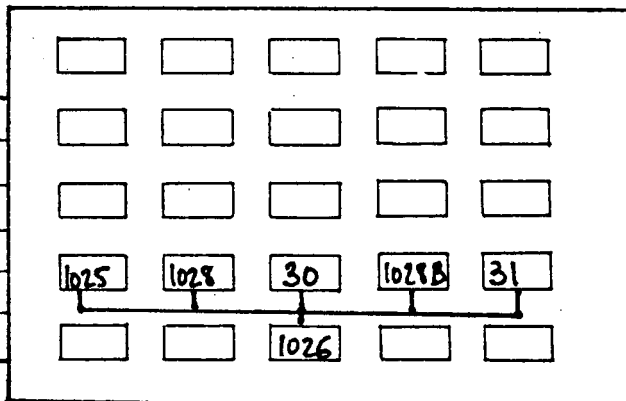
igual a	es recolza en
se li recolza 30 / 31	cobreix
cobert per 1028 / 1028B	talla
farcit per	farceix
tallat per 1025	se li entrega
s'entrega a

Es pot assimilar a la roca natural, però es converteix en estrat arqueològic, en patir l'acció de l'home per exemple en el mpment de retallar-lo.

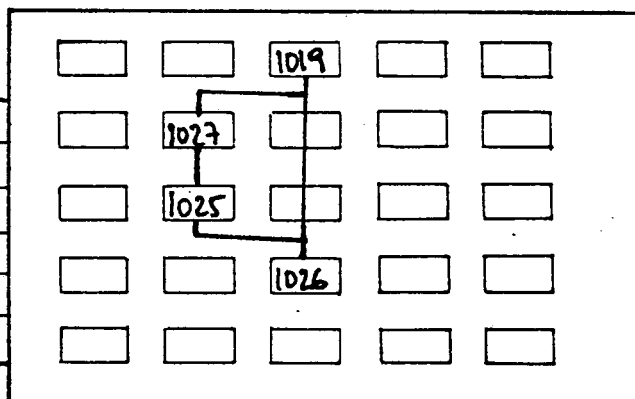
jaciment Castell de La Selva		any 1986	area	sector D	quadre amb. b	unitat estratigràfica C.P. 1030
seccions	plantes	full sit.	fotos	inventari

Reompliment del forat 1025. No es pot delimitar totalment, ja que es posa sota el mur est de l'estança. (E.17)
conté algunes masses de rebutj de forn (vidre?)

CRITERI PER DATAR
Practicament no conté material ceràmica apte per datar-lo.
datació per cronologia relativa. Anterior a 1022 i 1019

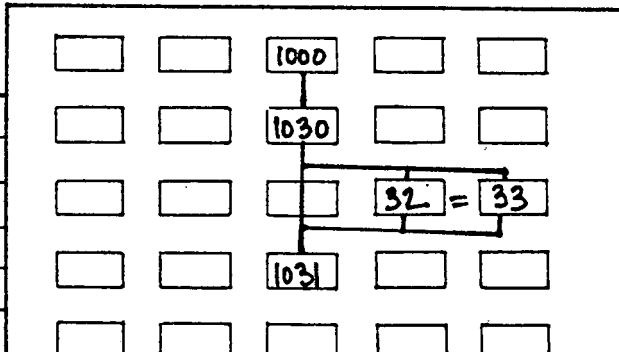
Estrat que s'exten per tot el ambient, xocant amb els graons a l'oest, i amb el muret antic al sud, que només cobreix parcialment. Té molt poca potència, entre 3 i 6 cmts., i es separa amb dificultat del estrat inferior, el qual es distingeix molt clarament donada la seva coloració. Xoca també, amb la base de la foguera de ciment que es troba al sud-est, i que data de l'època en que el castell s'emprà com a esplai

Es tracta de l'estrat superficial de l'ambient, però és alhora un estrat de freqüentació (donada la seva consistència) i un estrat d'abandó, de formació natural, del nivell inferior.

finals XIX-XX. (formació lenta del estrat possiblement)

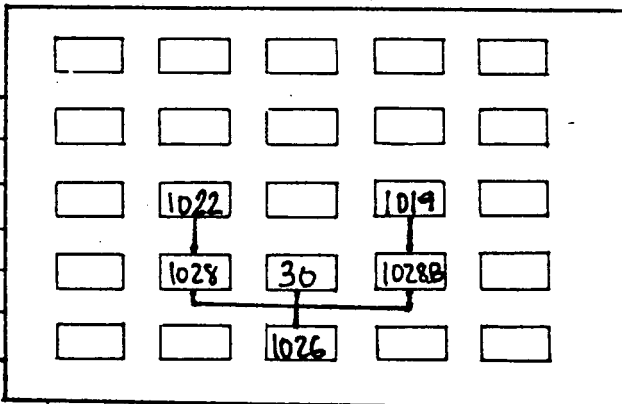
jaciment Castell de la Selva		any 1986	area	sector D amb. a	quadre	unitat estratigràfica C.P.1028
seccions	plantes	full sit.	fotos	inventari

Paviment de còdols molt irregulars, exceptuant algunes pedres més planes.
 Apareix de forma irregular -ja que està molt malmès- a tota l'estnaga, a banda i banda del mur antic(E.30), d'aquí 1028 i 1028B
 Descansa directament sobre l'estrat 1026

Paviment d'una zona probablement destinada a usos "industrials"
