Memòria de l'intervenció arqueològica al Castell del Paborde de la Selva de Camp.

Eva Subias i Pascual

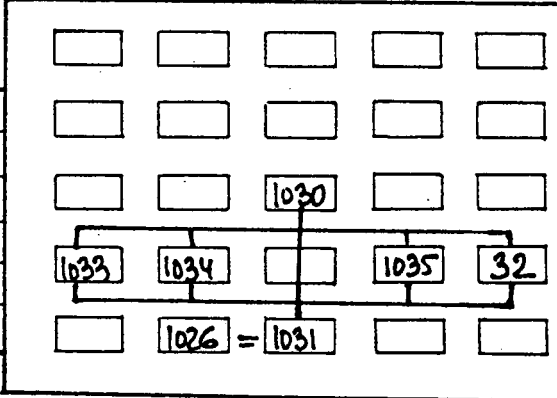
jaciment	any	area	sector	quadre	unitat estratigràfica
Castell de La Selva	1986		D	amb. b	C.P. 1031
seccions	plantes	full sit.	fotos	inventari

Estrat que apareix a tot el ambient, i que es prolonga en el ambient contigu amb el numero 1026, i per sota de totes les estructures visible. Presenta una superficial lleugerament irregular, amb una petita pendent cap al sud i cap al est, on augmenta lleugerament de cotes (més alt). Presenta diversos forats (delimitats per fragments de rajola) amb una col.locació aparentment intencionada.

Cap a l'est, l'estrat com a tal es perd ja que aflora directament, els grans blocs de la roca.

Apareix també tallat per diverses trinxeres

Es tracta d'un nivell natural emprat en un moment donat com a paviment, la ceràmica pickman, hi apareix directament xafada a sobre. S'utilitza en època contemporània, amb les restes del mur antic vistes, i havent segurament rebaixat nivells més moderns.

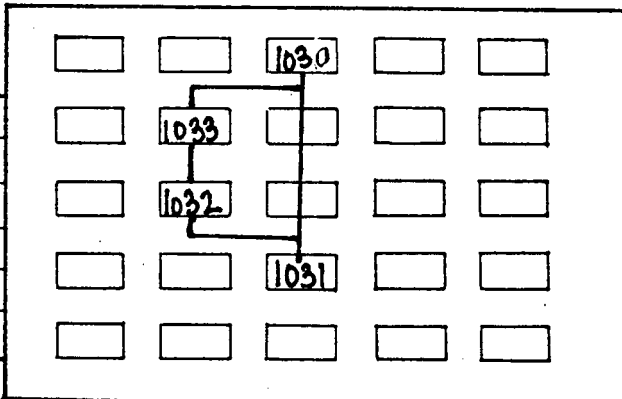
jaciment Castell de La Selva		any 1986	area	sector D	quadre amb. b	unitat estratigràfica C.P. 1032
seccions	plantes	full sit.	fotos	inventari

Trinxera de fonamentació del mur que cega l'arc apuntat. (E.16) (E.18)
 Apareix arran del mur nord de l'estança, a banda i banda de l'accés actual.
 Fa uns 10 cmts. d'amplada, per uns 20 de profunditat màxima.

Trinxera de fonamentació, que ens confirma la relativa antiguitat del paviment 1031.

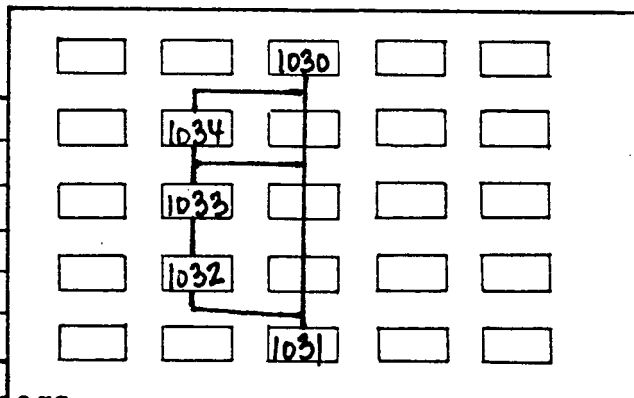
jaçiment Castell de La Selva		any 1986	area	sector D	quadre amb. b	unitat estratigràfica C.P. 1033
seccions	plantes	full sit.	fotos	inventari

Estrat que apareix reomplint la trinxera 1032, El mateix número s'ha emprat per el reompliment a banda i banda de l'accés a l'ambient, donada la pales identitat d'estrat i significat. Apareix lleugerament menjat per la presència d'una trinxera aquest cop moderna (1034).

Trinxera de fonamentació, del mur de cega-
ment de l'arc. Confirma a més, dos fases en aquest tencament de l'amb-
ient, indicant per la seva llargada, que hi ha una fase anterior, que
funciona amb els graons.

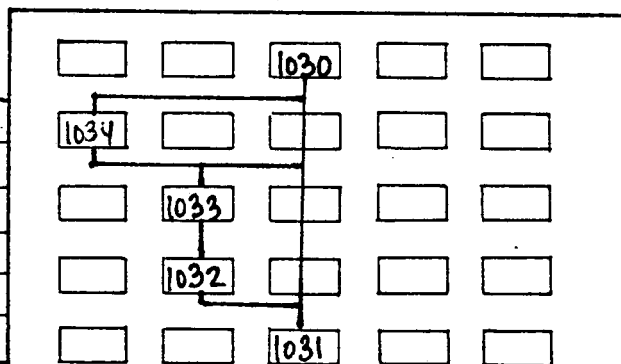
Trinxera que apareix als peus de la porta d'accés a l'ambient des del nord. apareix tallant l'estratigrafia de la zona, i aparentment unificant, dos trinxeres anteriors (1032 a banda i banda) Està reomplert de material absolutament contemporani (taps de coca-cola...) i sembla delimitat per unes filades de rajoles molt perdudes. Al fons apareixen també fragments de fusta en descomposició. Talla també el mur antic, en el seu pas d'ambient a a ambient b

Trinxera d'ús indeterminat, probablement de l'època en que el local va ser emprat com a esplai.

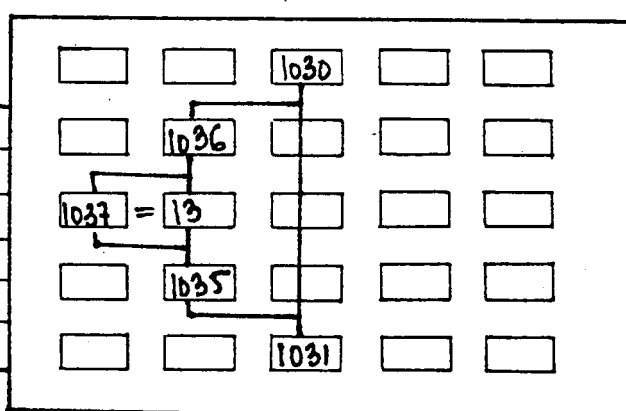
Retall de la roca que apareix al extrem oest de l'ambient, arran dels fonaments de l'arc apuntat. (E.13)
 medeix exactament com els fonaments de l'arc de llargada, i en canvi té una amplada relativament gran (40 cmts. més o menys).
 La seva profunditat és de mig metre.

Trinxera de fonamentació de l'arc.
 el fet que només concerneixi a l'arc i que es trobi més baix que el mur est, confirma la diferència cronològica entre ambdues construccions.
 Confirma també l'antiguitat de l'estrat 1031.

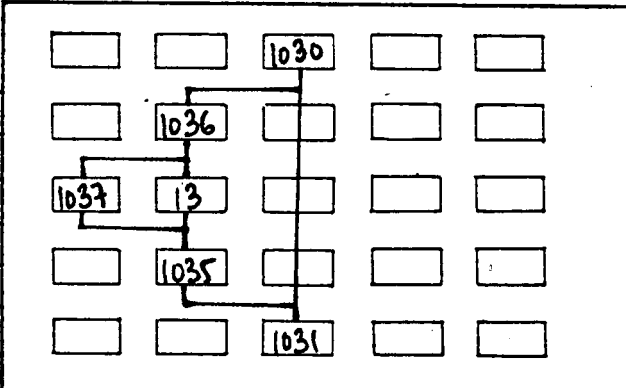
Al final del estrat apareix la banquetta de fonamentació de l'arc, així com una rebabeta de calç que assenyala i confirma l'utilitat del forat com a trinxera de construcció.

Ens procuraria doncs la data de construcció de l'arc.

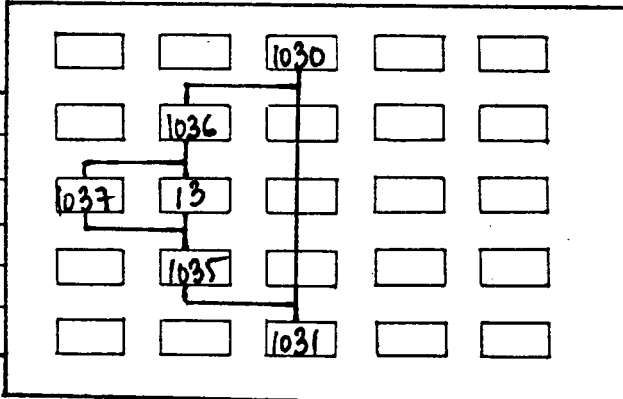
Rebaba de calç, que apareix lligant la banquetta de fonamentació de l'arc amb el final de la trinxera 1035.

confirma l'autenticitat de la trinxera, i el seu ús com a element de construcció.

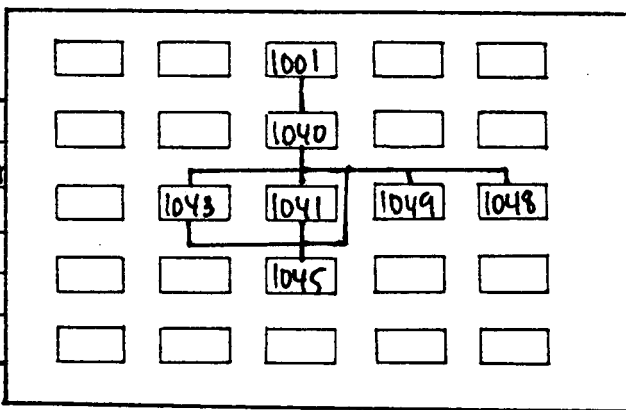
Estrat que s'exten a tota la meitat sud de l'habitació E, enrasant i cobrint tot el sector.
 Presenta una petita cala efectuada anys enrera per gent del poble, Es força irregular, sense compactar, absolutament superficial i de formació natural.
 Potència, entre 10 i 40 cmts.
 La distinció entre aquest nivell i l'estrat superficial 1001, no era sempre evident, en realitat, són dos nivells d'un materix estrat.

Estrat superficial de la zona.
 Nivell d'amortització de la zona "industrial" que conformen les basses 1042 i 1047

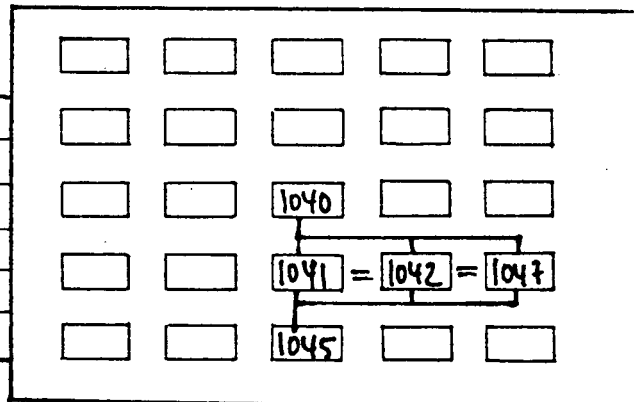
Nivell de calç que apareix molt degradat, una mica per tota la zona sud del pati (Habitació E). Consisteix en una capeta molt fina i endeble que oscil·la entre 1 i 2 cmts. de gruix (en algun punt sembla haver estat reforçada). Aquesta mateixa capa es prolonga per les parets de les basses 1042/1047.

Nivell d'ús d'una zona "industrial".

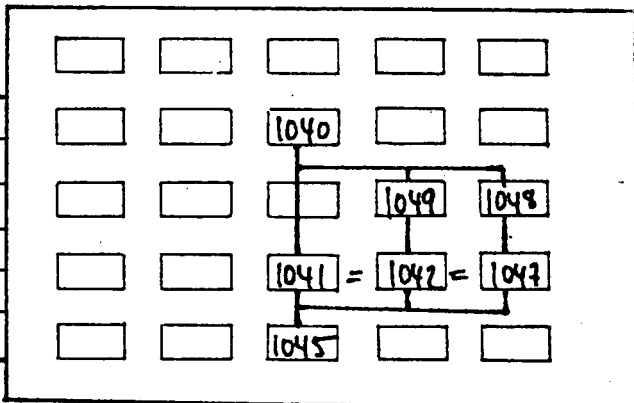
Receptacle que apareix arran del terra (1041) i conformat del mateix material que el terra.
Té una profunditat una mica irregular ja que decanta cap al nord, entre 50 i 60 cmts. Al límit nord aparegué una pedra força regular de funció imprecisa.
Al sud està delimitada per un muret també encalat i de cronologia imprecisable ja que es troba sota el tall de l'excavació.

Podria se una bassa per "matar" la cal

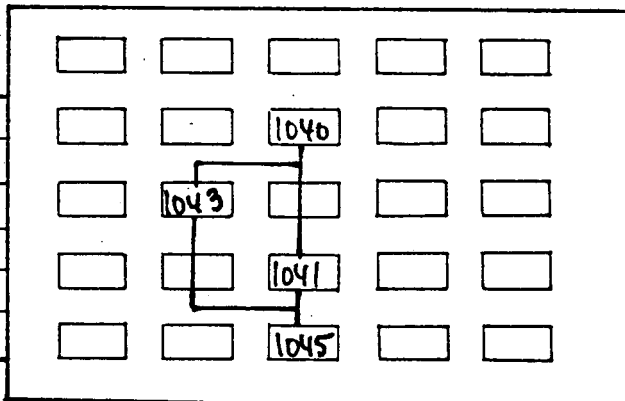
Trinxera que talla l'estrat 1045, just cap a la meitat de l'habitació E, en direcció est-oest.
Al fons de la trinxera, apareix una capa sòlida, que més endavant es revelarà com a mur, i que es compon de calç i fragments de rajoles, una mica malmeses.
Els extrems est i oest estan acabats per dos blocs de pedra.

Podria ésser una trinxera de robatori de les rajoles que completarien el mur, ja que la calç del final de la trinxera, sembla extendre's per sobre de l'estrat 1045 en algun sector.
No és forçós que el tall sigui exprés, ja que l'estrat 1045 originàriament s'adosaria al muret, sinó que és el fet del buid el que és significatiu.

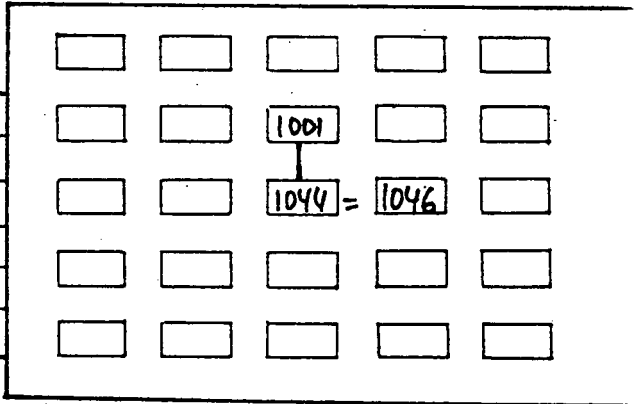
Aquest paviment, presenta inclinacions que convergeixen a les obertures dels cups. Està molt degradat i en algú tros, fins i tot refet. Ens és útil per delimitar dos espais a la habitació E: la zona dels cups i la zona d'excavació.

La construcció del conjunt cups-paviment, serà datada per l'estart 1051

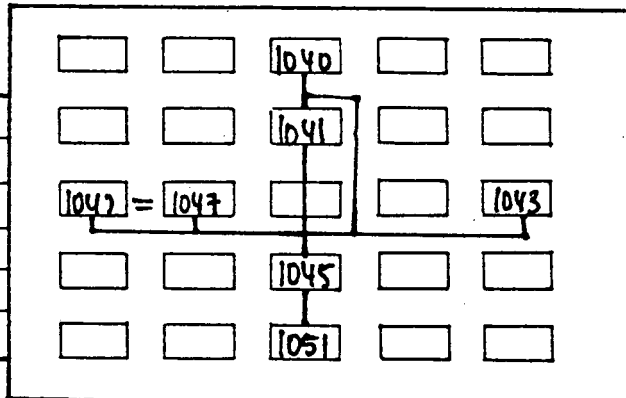
Estrat que s'exten a tota la zona meridional de l'habitació E. Té una gran potència, d'alrededor de 1/2 metre com a mitja. Es però irregular. Es compona de pedra trencada, probablement procedent d'alguna excavació a la zona, i que es converteix en estrat arqueològic en donar-li una funció i en aparèixer acompanyat de material ceràmic. Apareix tallat per dos basses i per una trinxera de robatori.

Estrat de farciment que enrassa tota l'habitació E a la cota del paviment dels cups aproximadament, en tot cas que unifica la zona. data la col.locació d'una zona d'ús industrial més moderna a base de basses.

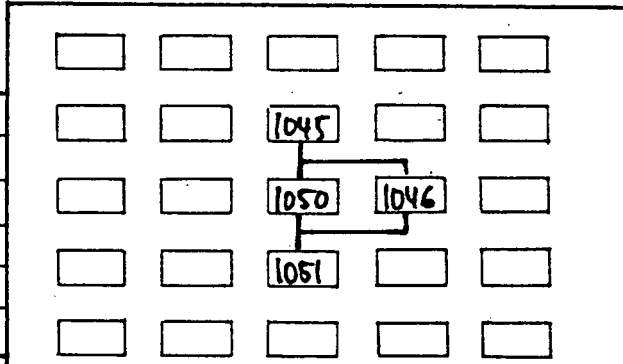
Rebava de calç que uneix el mur del final de la trinxera 1043, de separació de la zona dels cups, amb l'estrat 1051 que fa la funció de nivell de paviment o de preparació de paviment. S'exten al llarg del mur en direcció est oest, a la meitat est que és la única excavada.

Garanteix quasi practicament, el moment de construcció del mur i per tant de tota la zona dels cups que s'ha d'entendre com un conjunt.

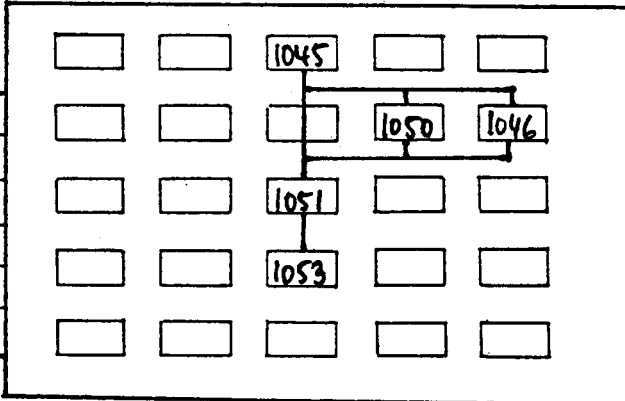
Estrat que només apareix a l'angle nord-est del quadre excavat. consisteix en una taca arran del mur de separació de la zona dels cups. La resta està perduda. S'entrega a dit mur, i al mur est de tancament de l'habitació.

Nivell de paviment en sí mateix o bé preparació d'un paviment del que no s'ha trobat cap rastre. l'estrat apareix en sí mateix molt regular en quant a nivell

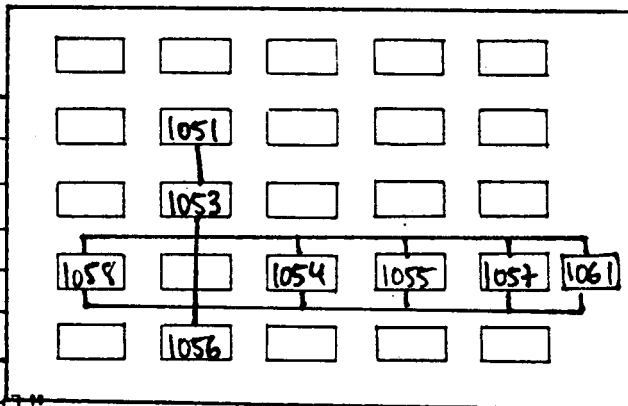
Estrat que apareix regularitzant el relleu inferior, per tot el quadre 1. Xoca amb el mur est de l'habitació i sembla introduir-se lleugerament sota el muret que apareix al final de la trinxera 1043. Significant per tant aquest muret només una funció d'acabat i no estructural en relació als cups. L'estrat tapa i oblitera també una sèrie de petites estructures. Té una potència variable: cap al est, quasi no existeix ja que la roca aflora directament, cap al oest va guanyant potència fins a uns 5 cmts.

Amortitza una zona de tipus "industrial" com a preparació d'un nou nivell d'ús (1051)

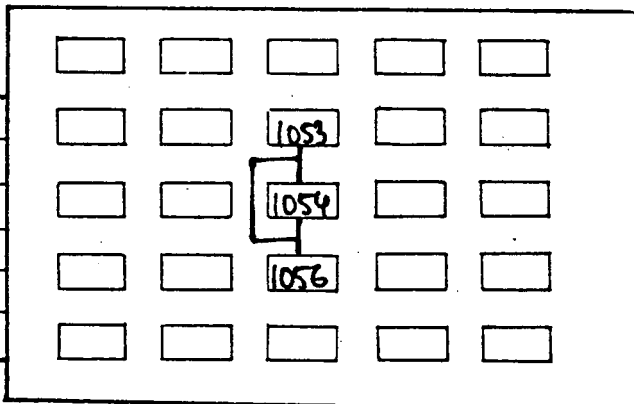
Retall que apareix a la meitat del quadre, tallant l'estrat 1056
Té una forma oblonga e imprecisa que sembla en relació a l'alineació de pedres 1055.

interpretació difícil ja que el conjunt està força degradat.

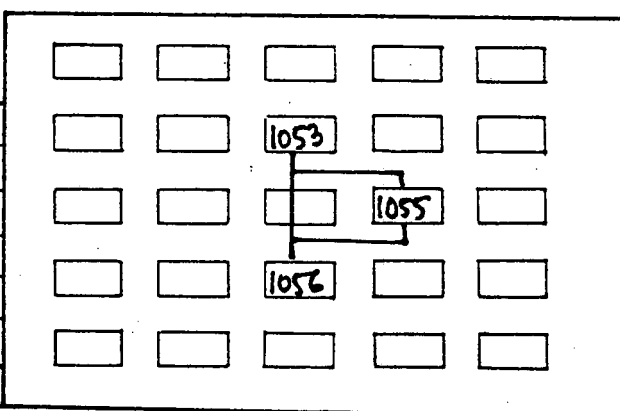
Alineació de pedres petites e irregulars que suggereix les restes de la fonamentació d'una estructura de pedra.
Descansa directament sobre l'estrat 1056 segons dos filades inconexes però aproximadament paral.leles al llarg d'uns dos metres.

sembla en relació al retall 1054 ja que aquest corre paral.lel a les restes descrites. Alhora el retall, assenya la un límit cap al sud, ja que inicia una curva.

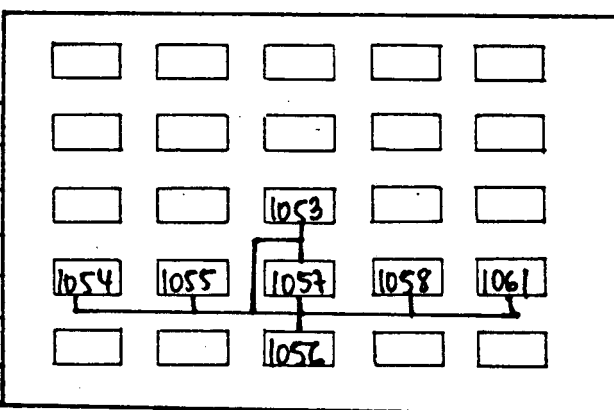
Estrat que sembla fruit de la descomposició de la roca de la zona. Apareix a tot el quadre directament sobre els talls de la roca. ha estat tocat per la mà de l'home. Es el mateix estrat que apareix a totes les zones excavades del castell. Presenta un forat i un retall, a més d'una trinxera

Estrat natural utilitzat com a nivell de paviment.

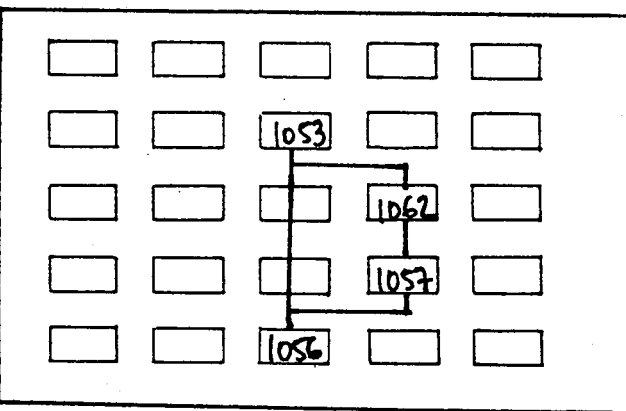
Peça de ceràmica que prové de la boca del desaigüe del mur est de delimitació de l'habitació (fase 1ª), efectuant un gir que s'embla estar en relació amb el forat 1058. Es convexa i es troba molt degradada i només s'en conserva un petit fragment.

Farcit per una terra molt atapida i verdosa que no conté material, que té un aspecte més aviat orgànic, i de la que s'ha recollit una mostra per mirar de fer analitzar.

Funciona amb el forat 1058, l'alineació 1055.

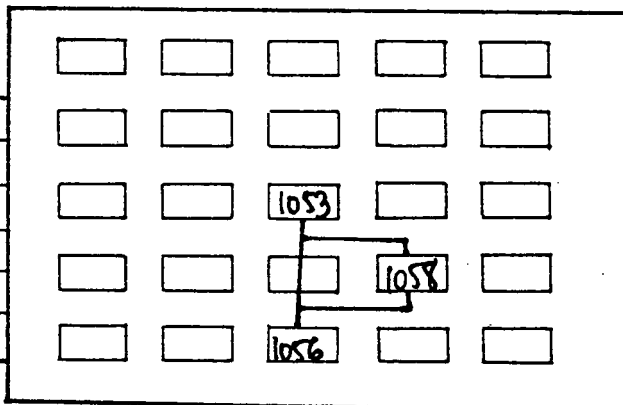
Podria ser un forat per contenir alguna estructura de fusta.
Funciona amb la clavaguera 1057 i amb l. alineació 1055

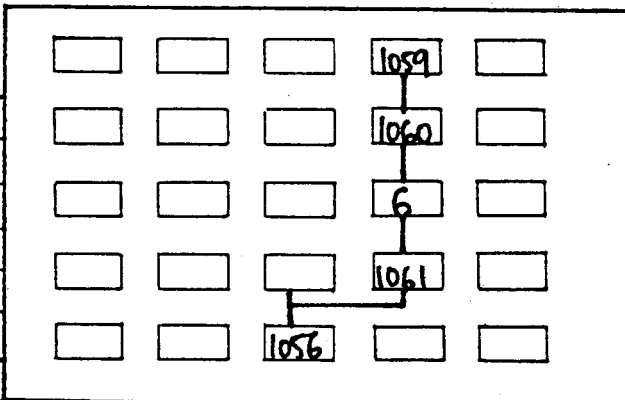
Rebava de calç que apareix al final de la banquetta de fonamentació del mur est de l'habitació, a l'interiuro de la trinxera 1061.

Confirma la funció de la trinxera 1060 i la segella

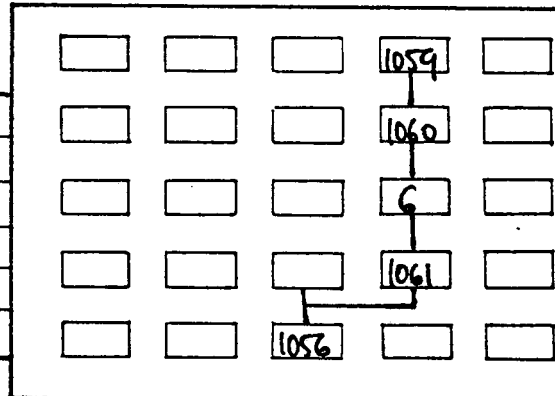
Estrat que apareix reomplint la trinxera 1061, Té una potència màxima d'uns 10 cmts. però va disminuït cap el sud, de la mateixa manera que la profunditat de la pròpia trinxera, fins a desaparèixer quan el mur fonamenta directament sobre la roca.

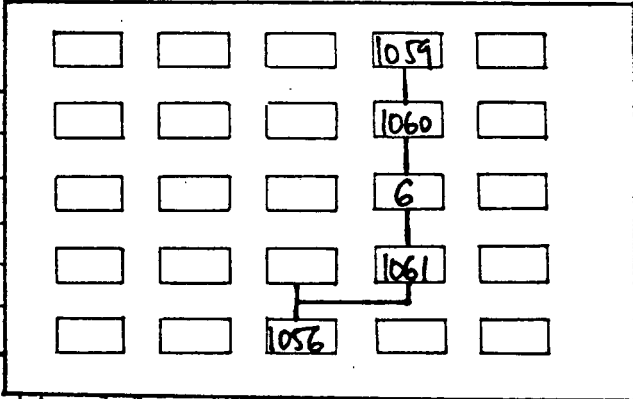
trinxera de fonamentació del mur més antic del
castell.
